NEUE

RUNDE

Kurz am Bordstein nicht aufgepasst und die teure Felge ist für immer ruiniert. Wirklich?

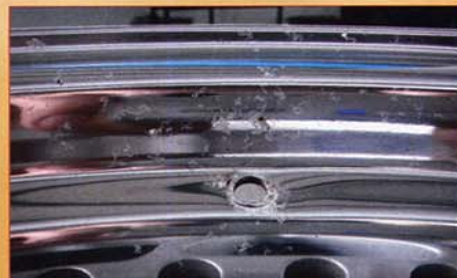
In vielen Arbeitsschritten wurden hier die Unterwanderungen im Felgenbett beseitigt

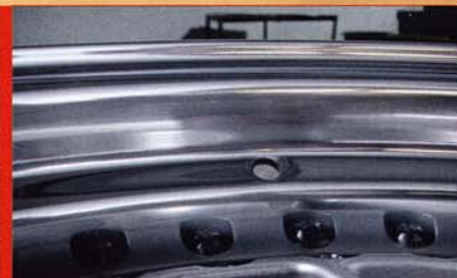
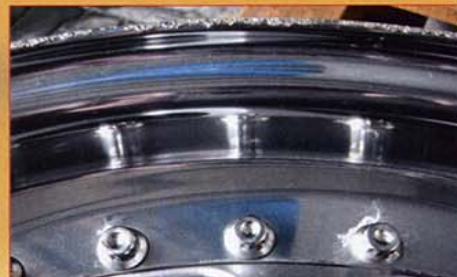
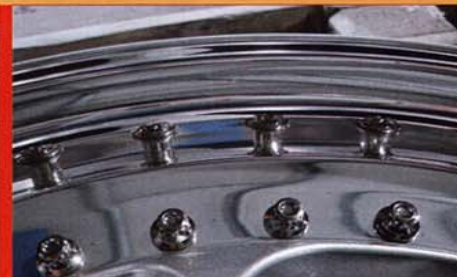
Eine mehrteilige Felge mit typischem Randsteinschaden und Lackunterwanderungen (vorher, nachher)

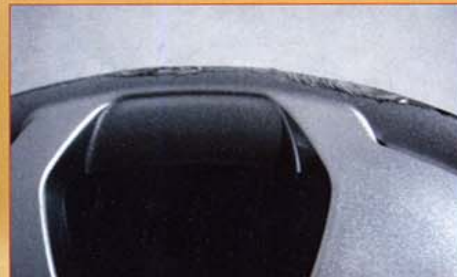
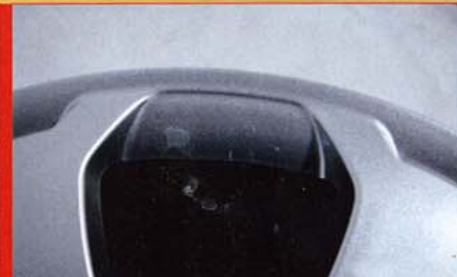
Die Randsteinschäden werden beseitigt und mit den originalen Farbtönen wieder neu lackiert

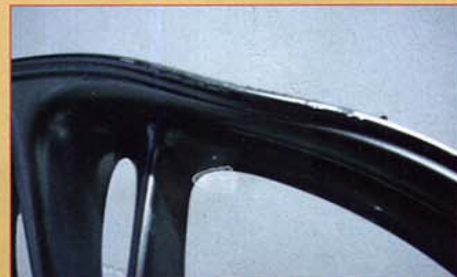
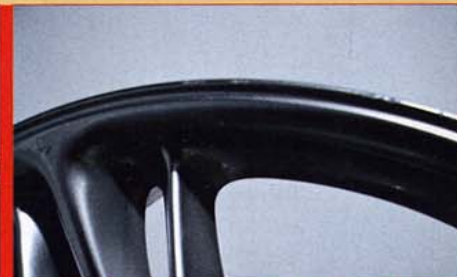
Mit einem speziellen Verfahren wurde diese Felge erwärmt und in die originale Form gewalzt

Danach wird die Felge wieder neu poliert und mit einer von MF-Felgenveredelung entwickelten Einbrennklarlackierung versiegelt. Als Abschluss wird die Felge mit neuen Schrauben unter Prüfung des Rundlaufes wieder zusammengesetzt. Ein feines Detail, was von schwarzen Schafen gern übersehen wird, denn die alten Schrauben dürfen
